- **TIPOLOGIA DI IMPIANTO:** Sistema di filtrazione combinato e dosaggio di sanificante.
- **LUOGO INSTALLAZIONE:** F.A.I. Punta Mesco, Levanto (SP)
- **PROGETTISTA:** Ing. Flavio Ranica
- **PROBLEMATICA RISCONTRATA:** trattamento acqua piovana uso potabile. Elevata carica batterica riscontrata nelle linee sanitarie.

F.A.I. - PUNTA MESCO

LEVANTO (SP)

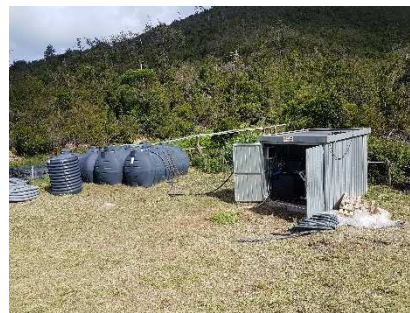
Foto del locale tecnico (provvisorio)

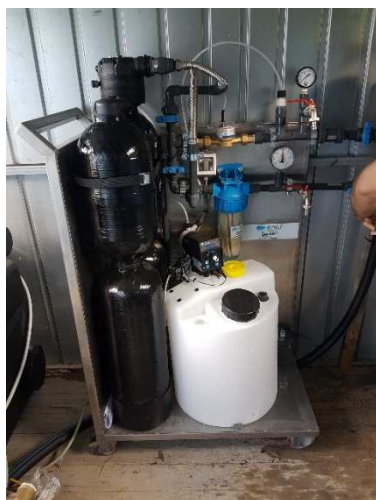
Vista frontale dello skid allestito

Dimensionamento e realizzazione del sistema mobile (skid) con i seguenti prodotti:

- Filtro per rimozione impurità a monte dell'impianto modello: **ENKI EPP 1"** (con cartuccia plissettata da 20 µm)
- Filtrazione combinata Enki modello: **MACH 4060f OD CARBON/MACROLITE[®]**

Il sistema di filtrazione Mach 4060f OD proposto al cliente, è basato su una architettura duplex con una sola valvola Mach 1250, in grado di gestire automaticamente 4 settori diversi (2+2) funzionanti controcorrente in modo alternato, per una produzione d'acqua filtrata 24h/24. **Il sistema non necessita di corrente elettrica.** Il primo stadio di filtrazione viene effettuato con il media Macrolite[®], in grado di **rimuovere completamente Ferro (3+), Manganese, Arsenico (5+ e 3+ previa ossidazione) ed una moltitudine di ioni di disturbo.** Nelle bombole inferiori sono presenti i Carboni attivi speciali in grado di rimuovere, tra gli elementi possibili, **cloro e solventi clorurati, sgraditi odori, sapori e colorazioni indesiderate.**

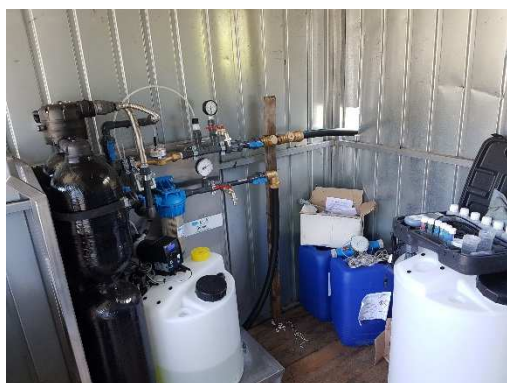
Vista laterale dello skid
